**Основные проблемы, выявленные при обследовании
многоквартирных жилых домов в г. Курске
после проведения капитального ремонта**

The Main Problems Revealed during the Inspection of Apartment Buildings in Kursk after Total Renovation

С целью анализа соответствия требованиям по обеспечению тепловой защиты зданий, предъявляемым к ограждающим конструкциям действующими нормативными документами, а также для рассмотрения путей решения задач, оговоренных в Программе, было проведено обследование четырехэтажного жилого дома, расположенного по улице Менделеева в г. Курске.

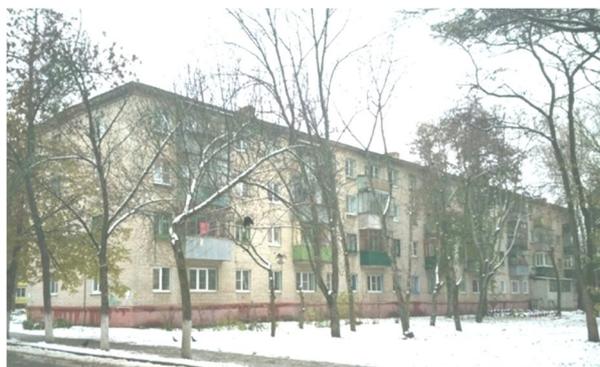
Рис. 1. Жилой дом, расположенный по улице Менделеева в г. Курске, до капитального ремонта

Fig. 1. Residential house located in Mendeleev street in the city of Kursk before the total renovation

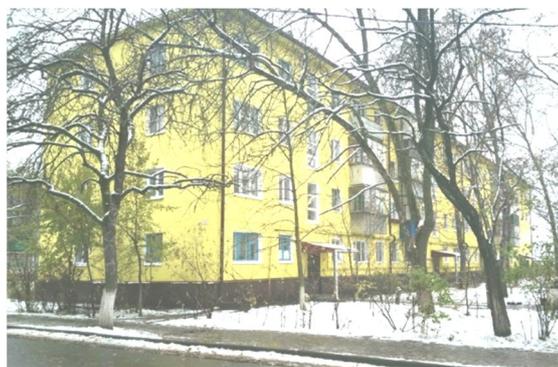
Помимо указанных выше нарушений в проектной документации, связанных с теплотехническими характеристиками ограждающих конструкций, были выявлены нарушения по технологии оштукатуривания стен из силикатного кирпича. В частности, штукатурка укладывалась неровным слоем и имеет отклонения по толщине в пределах $\pm 5 \text{ мм}$ при средней толщине 30 мм при максимально допустимом отклонении в 3 мм , что влечет за собой резкое снижение срока службы.

Рис. 2. Жилой дом, расположенный по улице Менделеева в г. Курске, после капитального ремонта

Fig. 2. Residential house located in Mendeleev street in the city of Kursk, after the total renovation

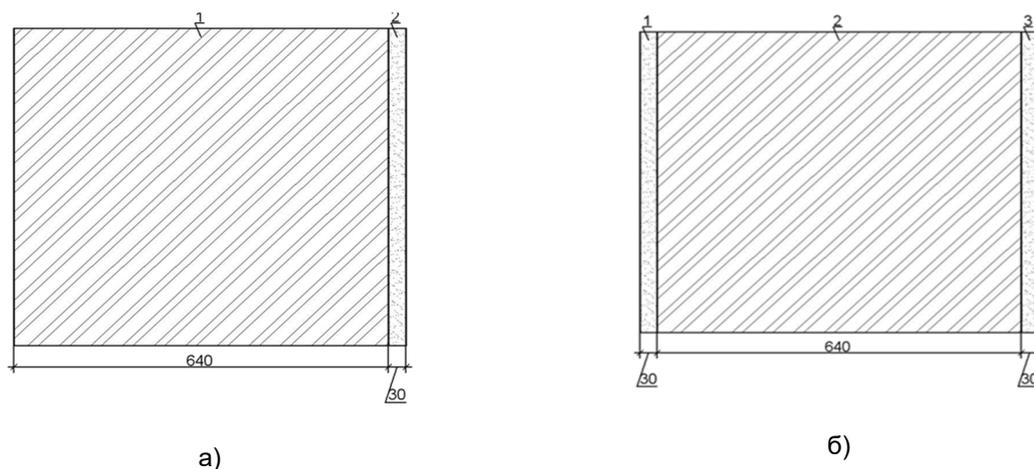
При проведении указанных поверочных расчетов¹ ограждающих конструкций выявлено, что наружные стены не соответствуют требованиям, предъявляемым нормативными документами к приведенному сопротивле-

нию теплопередаче ограждающих конструкций (рис.3,4). При этом требование к ограничению минимальной температуры и недопущению конденсации влаги на внутренней поверхности ограждающих конструкций в холодный период выполняется как до, так и после проведения ремонтных работ.

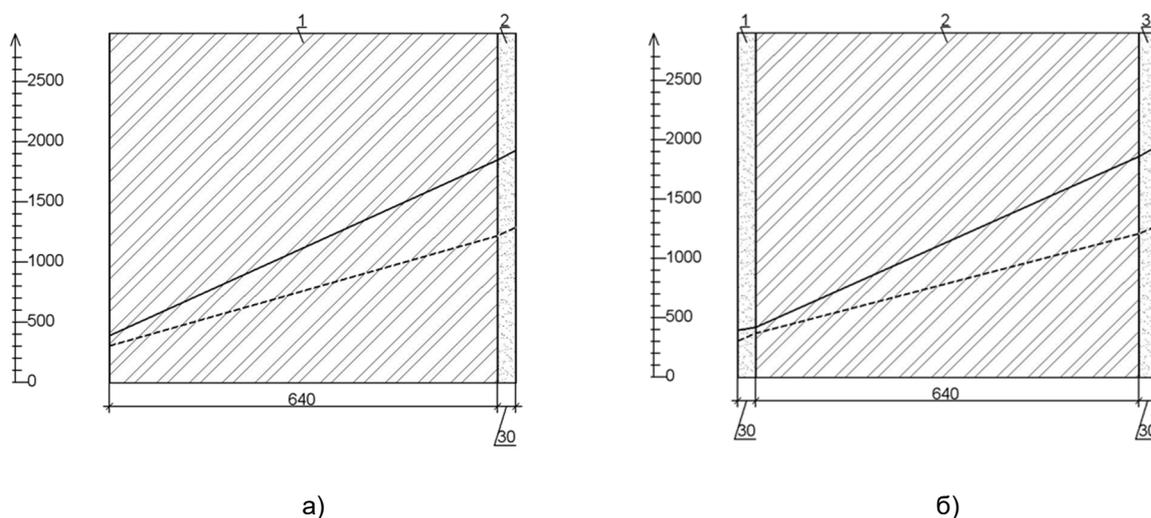
Рис. 4. Результаты анализа паропроницаемости ограждающих конструкций: - - - - распределение действительного парциального давления водяного пара, e ; ———— распределение максимального парциального давления водяного пара, E

Fig. 4. The results of the analysis of vapor permeability of enclosing structures: - - - - distribution of the actual partial pressure of water vapor, e ; ———— distribution of the maximum partial pressure of water vapor, E

Параметр	Стена из кирпичной кладки до капитального ремонта	Стена из кирпичной кладки после капитального ремонта
Приведённое сопротивление теплопередаче $R_0^{пр}$, $м^2 \cdot ^\circ C / Вт$	1,01 (<1.83) представленная ограждающая конструкция не соответствует требованиям по теплопередаче	1,05 (<1.83) представленная ограждающая конструкция не соответствует требованиям по теплопередаче
Сопротивление паропроницанию R_n , $м^2 \cdot ч \cdot Па / мг$	$R_1=0.91 м^2 \cdot ^\circ C / Вт$, $R_{0усл}=1.01 м^2 \cdot ^\circ C / Вт$ влагонакопление невозможно	$R_n > R_{n1тр} (4.6 > 0.23)$, $R_n > R_{n2тр} (4.6 > 0.57)$ условие выполняется
Возможность образования конденсата в толще стены	Недопустимо, согласно графику (рис. 4, а)	Недопустимо, согласно графику (рис. 4, б)
