УДК 624.016

**С.П. Иванов**, канд. техн. наук, доцент, ФГБОУ ВО «Юго-Западный государственный университет» (Курск) (e-mail: pgs\_swsu@mail.ru)

## **ОЦЕНКА ПРИЧИН ЛОКАЛЬНОГО ОБРУШЕНИЯ НЕСУЩЕГО КИРПИЧНОГО СТОЛБА ОБЩЕСТВЕННОГО ЗДАНИЯ В Г. КУРСКЕ**

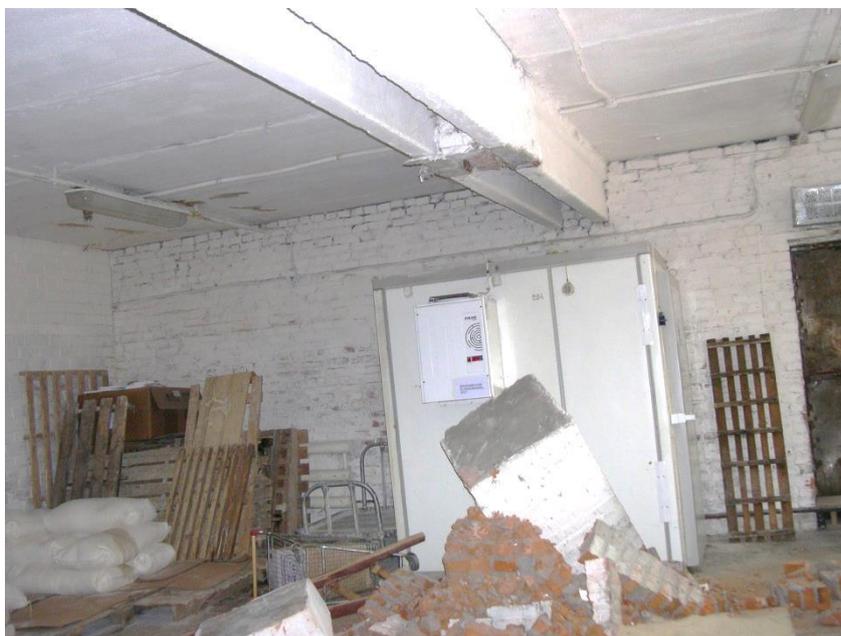
В процессе эксплуатации и неоднократной реконструкции с фактическим увеличением действующих нагрузок на несущие конструктивные элементы, кирпичные столбы и перекрытия получили повреждения, которые привели к возникновению аварийной ситуации с выключением из работы несущей опоры (рис. 3).

Рис. 3. Первый этаж. Аварийное разрушение кирпичного столба по оси «Б/1» и «12»

| № | Конструкция | Фактор | Коэффициент использования |
|---|--|---|---|
| 2 | Кирпичный столб в аварийной зоне первый этаж | Устойчивость при центральном сжатии | 1.402 |

Анализ сложившейся ситуации позволяет сделать некоторые выводы. В проекте пристройки в осях «10-13» и «А/1 – В/1» в покрытии второго этажа сборные железобетонные плиты установлены со значительным уклоном (перепад отметок превышает 1м), что безусловно является нарушением схемы опирания многопустотных плит перекрытия. Это обстоятельство привело к передаче нагрузки плиты на угол верхнего пояса балки, что помимо косоугольного изгиба балки создало распор, передающийся на продольную стену. Последующая надстройка увеличила действующие в конструктивных элементах усилия и, в конечном счете, с течением времени привела к аварийной

- установка временных раскрепляющих стоек и рам в аварийной зоне;
- замена разрушенного кирпичного столба кирпичной стеной на собственном фундаменте с включением в работу фундамента разрушенного столба на 1-ом этаже. Новую кирпичную стену включить в совместную работу с железобетонной балкой перекрытия;
- установка на 2-ом этаже дополнительных вертикальных опорных элементов;

Фактически было выполнено усиление перекрытия, столб заменен кирпичной стеной, использовано поэтапное поддомкрачивание поврежденных балок и плит покрытия, что позволило получить закрытие горизонтальных трещин в столбе, перегородках и стенах второго и третьего этажей.

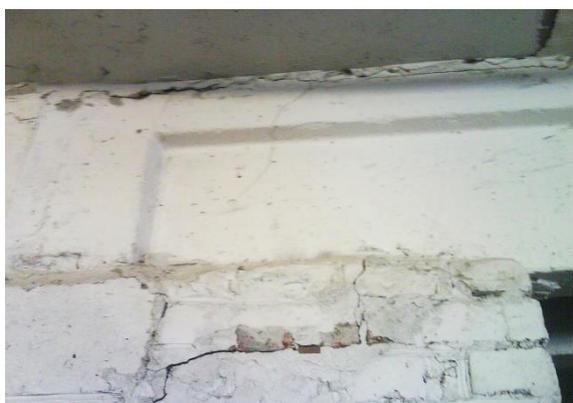
а)

Фактически действующие усилия были перераспределены между сохранившимися своей несущую способностью конструкциями. При этом дальняя балка опирается на две поперечные стены с консольным вылетом и находится в

настоящее время в аварийном состоянии (рис. 4). На данной фотографии прослеживается наклонная, переходящая в вертикальную, трещина между кладкой вент-короба и кирпичным столбом, что свидетельствует о включении кладки

вент-короба в передачу нагрузки от балки при ненормативной – в данном случае относительно жесткой заделке балки в стене.

Рис. 4. Повреждение балки перекрытия: а - балка 1-го этажа по осям «Б/1» и «11»; б - повреждение торцевых частей балок перекрытия 1-го этажа по оси «12-Б/1» в месте разрушения кирпичного столба

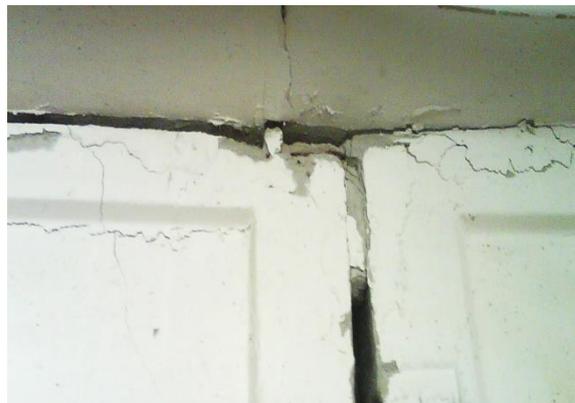
б)

дельных значений осадки, отсутствуют. По итогам проведенного обследования признаны аварийными оставшиеся неразрушенными сборные железобетонные балки перекрытия 1-го этажа. Локальное разрушение стало возможным только лишь благодаря качественной анкеровке плит перекрытия и их заземлению в вентиляционных каналах и перегородке первого этажа. Вместе с тем балки получили значительные повреждения в виде горизонтальных и наклонных трещин в опорных зонах. Кирпичный столб второго этажа в зоне аварии получил повреждение в виде горизонтальной трещины раскрытием до 3 мм. Балки перекрытия получили вертикальную деформацию до 10 мм с образованием между ними и плитами перекрытия горизонтальной щели. От обрушения второй этаж спасло перераспределение усилий от перекрытия 2-го этажа в виде распора на продольные несущие стены и, как уже было сказано, качественная анкеровка плит покрытия 2-го этажа. Несмотря на горизонтальные трещины перегородок с раскрытием до 10 мм, горизонтальную внутреннюю трещину фасадной стены с раскрытием до 3 мм, вертикальную осадку пола второго этажа до 25 мм, и другие повреждения здание не разрушилось. Автором в составе рабочей группы был предложен ряд мероприятий по предотвращению прогрессирующего обрушения оставшихся не разрушенными конструктивных элементов, в составе которых:

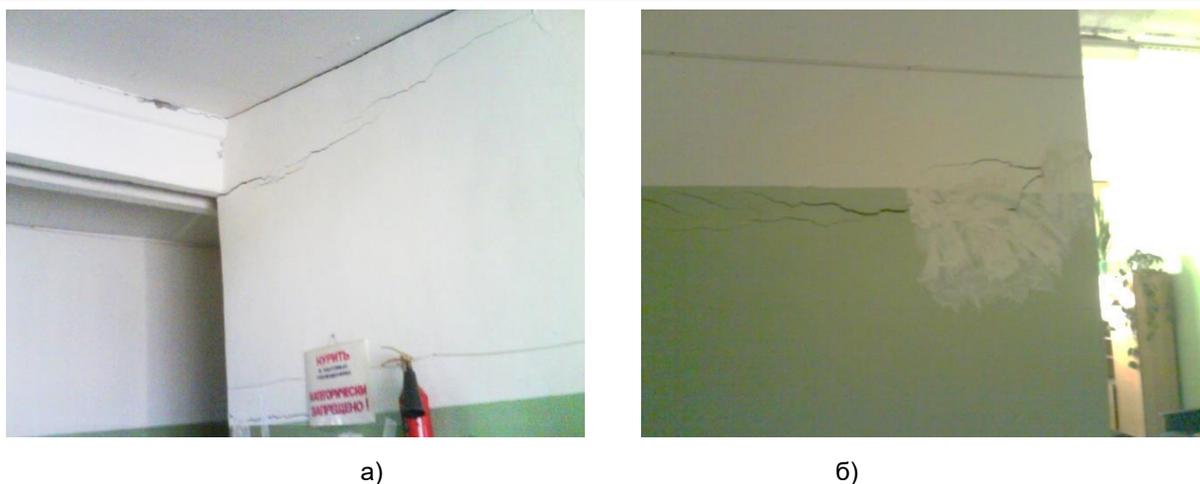
Рис. 5. Горизонтальные трещины: а - в перегородке в осях «11-12»-«Б/1» на втором этаже в зоне аварийного столба; б - в перегородке в осях «11-12»-«Б/1» на втором этаже в зоне аварийного столба
