ОЦЕНКА ОСТАТОЧНОГО РЕСУРСА НЕСУЩЕЙ СПОСОБНОСТИ СБОРНЫХ БЕЗБАЛОЧНЫХ ЖЕЛЕЗОБЕТОННЫХ ПЕРЕКРЫТИЙ

RESIDUAL LIFE ASSESSMENT OF LOAD-BEARING CAPACITY OF PRECAST FLAT-CONCRETE SLABS

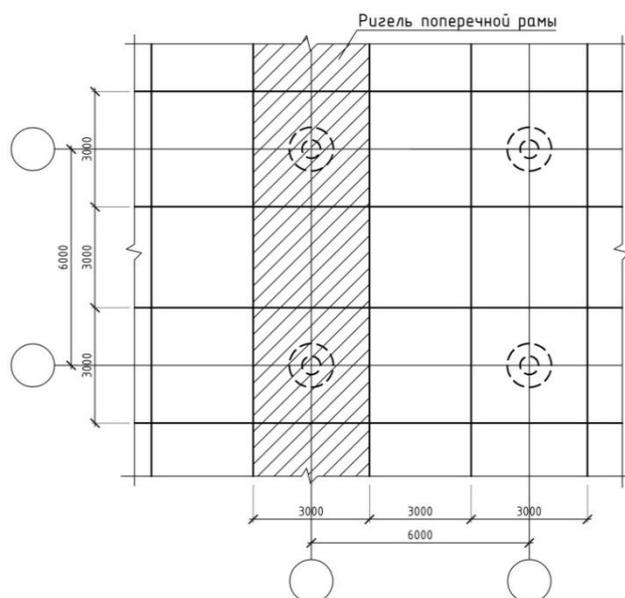
бхб м, перекрытия и покрытие – сборные железобетонные безбалочные, состоящие из надколонных и пролетных плит сплошного сечения высотой 160 мм, имеющие размеры в плане 3,0х3,0 м (рис. 1). Сопряжение надколонных плит с капителями – жесткое, пролетных с надколонными – шарнирное, безметальное, за счёт заклинивания пролетных плит с конусообразными сужающимися к низу боковыми поверхностями в таком же проеме, образованном надколонными плитами. Пространственная жесткость обеспечивается жесткими сопряжениями колонн с перекрытиями и фундаментами, дисками перекрытий и стенами.

Рис. 1. Фрагмент плана безбалочного сборного перекрытия

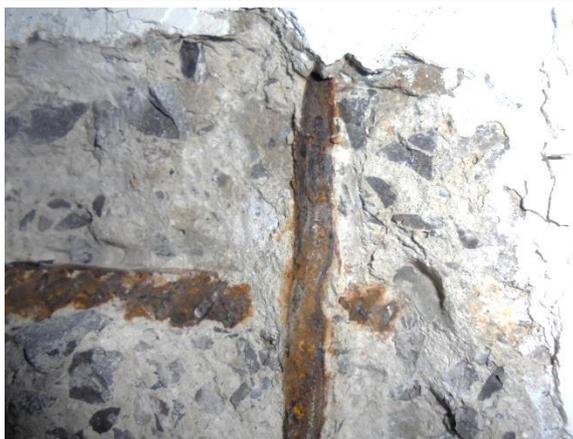
В результате проведенных вскрытий конструкций перекрытий были обнаружены многочисленные дефекты и повреждения, а именно: значительная коррозия рабочей и распределительной арматуры, бетона, разрушение опорных участков плит перекрытия (рис. 2-3). Общими для всех перекрытий дефектами также являются неплотности стыков между плитами, протечки через них, затеки по стыкам и по контурам плит капителей.

Рис. 2. Значительная коррозия продольной и поперечной арматуры на вскрытом участке межколонной плиты перекрытия

Выявленное техническое состояние конструкций перекрытия позволяет отметить, что вследствие накопления различных повреждений, связанных с деструкцией бетона, коррозией арматуры, остаточными деформациями, высока вероятность отказа (выхода из строя) конструкций перекрытия. Коррозия арматуры и бетона способствует потере сцепления арматуры с бетоном, снижению несущей способности и жесткости перекрытий.

Результаты обследования, поверочные расчеты позволяют утверждать, что основные несущие конструкции перекрытия находятся в ограниченно работоспособном состоянии, а на отдельных участ-

ках приближаются к недопустимому (согласно [4]). Для дальнейшей нормальной эксплуатации, восприятия действующих нагрузок необходимо ограничить временную нормативную нагрузку на несущие конструкции перекрытия не более 7,8 кПа.

Для дальнейшей безопасной эксплуатации здания необходимо в кратчайшие сроки выполнить комплекс мероприятий, направленных на временное усиление конструкций перекрытия. Планируемая реконструкция здания с целью увеличения производственных мощностей возможна при условии полного демонтажа конструкций перекрытия с устройством новых монолитных железобетонных перекрытий, отвечающих современным технологическим процессам и требованиям строительных норм и правил.

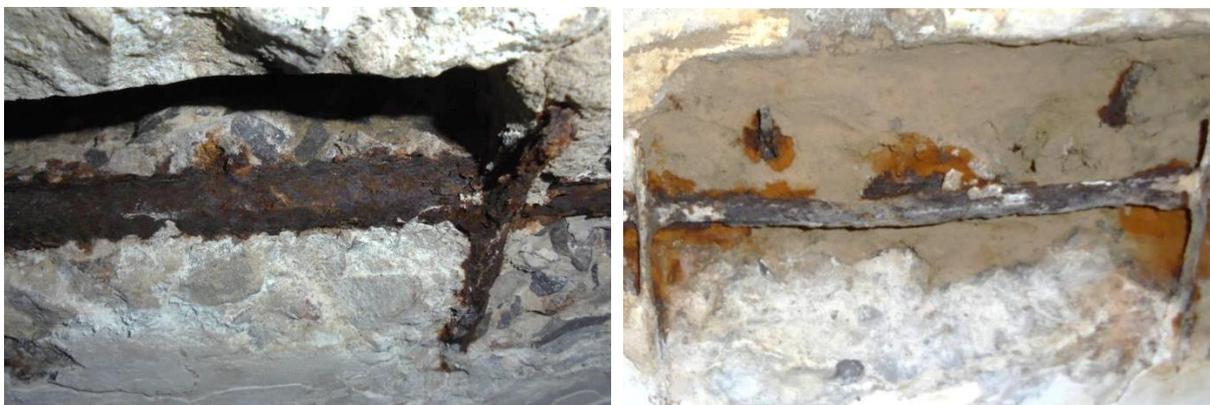
Рис. 3. Состояние узлов опирания межколонных и пролетных плит перекрытия на колонные плиты, сопровождающиеся разрушением опорных участков (консолей, зуба) и значительной коррозией арматуры

В процессе эксплуатации возможно изменение граничных условий пролетной плиты вследствие коррозии бетона опорных участков, что было выявлено при

– в случае возможной трансформации расчетной схемы пролетной плиты, а именно, опирания плиты не по 4-м, а по 3-м сторонам вследствие разрушения бетона по стыку опирания пролетной плиты на межколонную, допустимая временная нагрузка на перекрытие составляет 8,8 кПа.
