Архитектурно-конструктивные принципы строительства деревянных зданий возрастом более ста лет

Architectural and Structural Principles of Construction of Wooden Buildings over a Hundred Years Old

Авторам довелось провести обследование здания 19 века постройки православного храма Пресвятой Троицы в селе

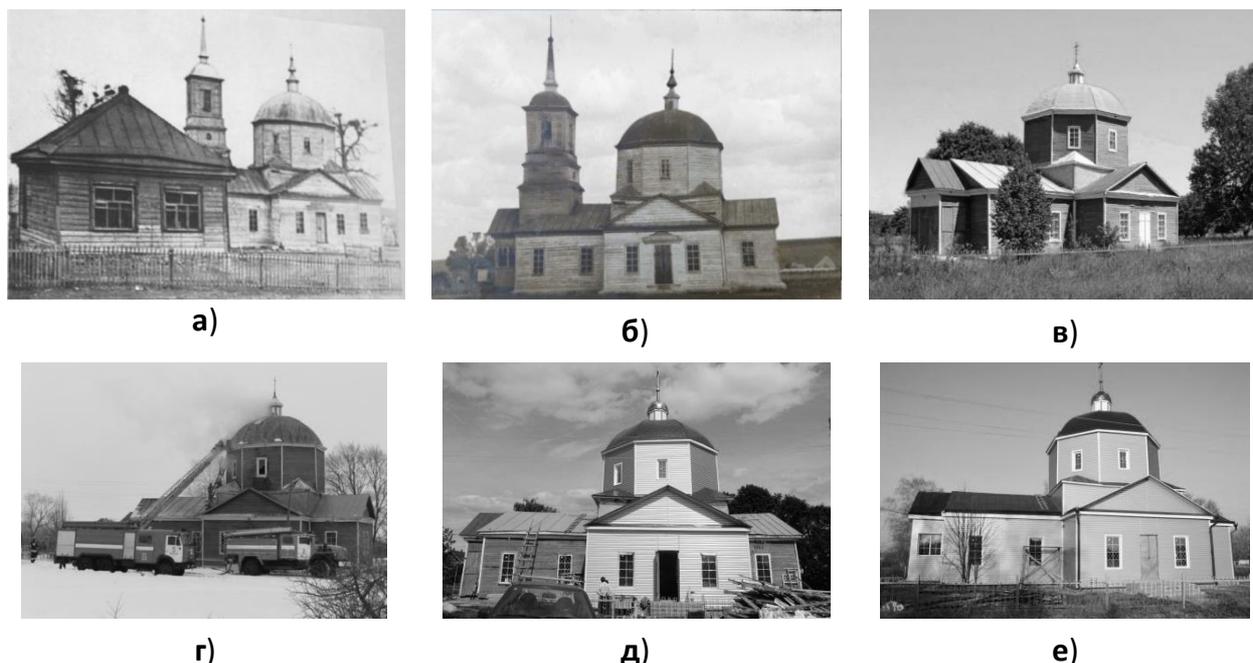
Рис. 1. а – наиболее старая из найденных фотографий Храма, датируемая предположительно 1940-е – до 1952 г.; б – изображение храма, предположительно 1950 – 1960 гг.; в – здание до пожара зимой 2013 г.; г – пожар здания в 2013 г.; д – ремонт здания в 2015 г. На одной части здания сохранилась деревянная дощатая обшивка, другая отделана пластиковым сайдингом; е – здание после ремонта. Фасад отделан пластиковым сайдингом серого цвета, маковка храма заменена

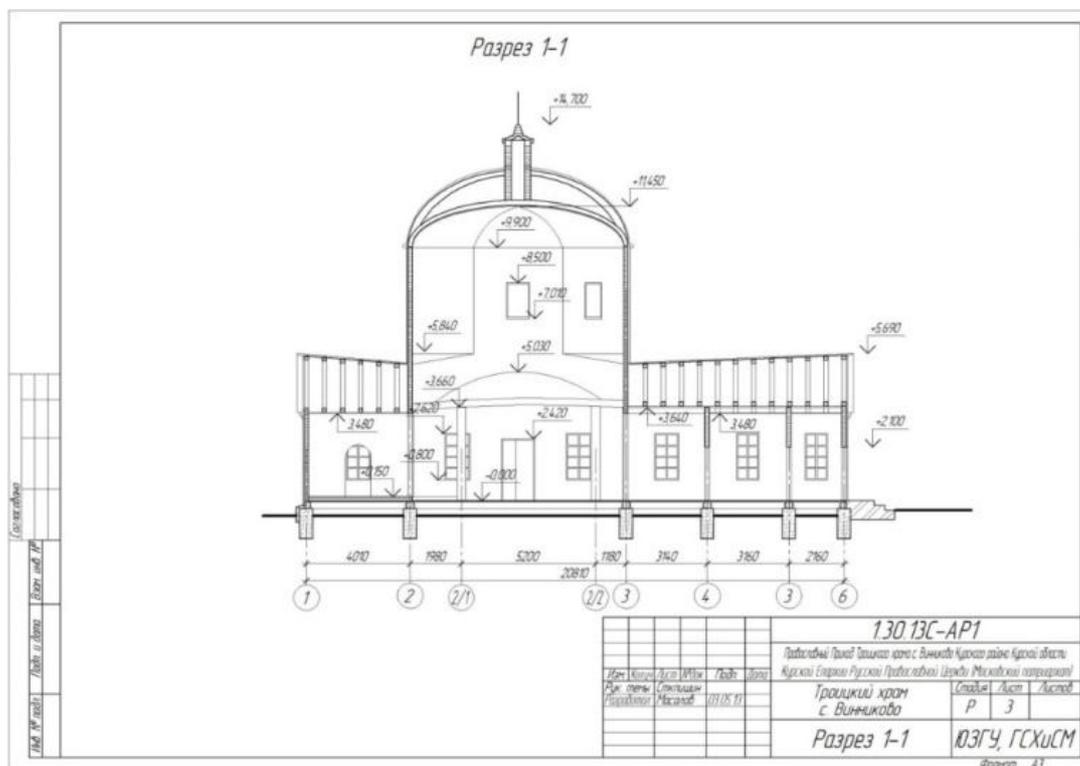
Рис. 3. Разрез Храма

Несущая конструкция стен по оси Г представляет собой сруб из дубовых брусьев сечением около 160х200 мм (рис. 3). Соединение брусьев на концах

Общая площадь помещений Храма – 204 м². Высота помещения алтарной части – 3,33 м, помещения нефа в центре – 11,45 м. Помещения притвора – 3,49 м, помещение топочной заглублено относительно уровня пола в смежном помещении на 0,6 м. План и разрез Храма приведены на рис. 2 и рис. 3.

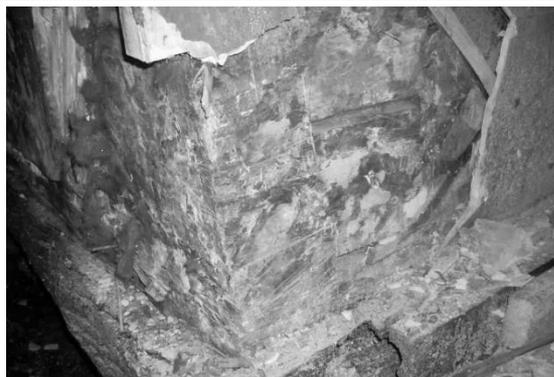
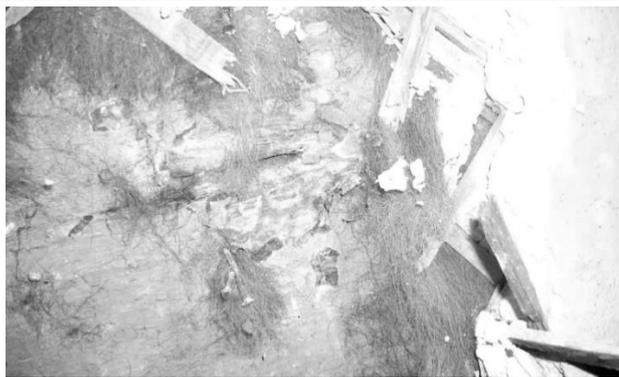
выполнено на шип «ласточкин хвост», брусья уложены на слой клеевого раствора, толщиной до 2-3 мм. Стена прошпаклёвана тем же клеевым раствором. При освидетельствовании шпаклевка удалялась с брусьев со значительным усилием.

Обнаружены два слоя краски, которой были первоначально окрашены стены, тёмно-зелёного и светло-зелёного цвета. Видимо, в более позднее время на стену был наклеен слой овечьей шерсти, набита дрань и выполнена штукатурка.

Рис. 4. Внутренняя стена Храма выполнена из бруса, отшпаклёвана, окрашена, затем оштукатурена по слою овечьей шерсти и драни. Видны следы окраски

Шерсть и штукатурка, вероятно, использовались для утепления и увеличения огнестойкости конструкций. Возможно, такая конструкция стены способствовала также лучшей акустике в помещении. На момент обследования и в настоящее время стены Храма изнутри полностью оштукатурены.

сьев в барабане значительно хуже (это видно на рис. 5) точности подгонки брусьев на нижних отметках (это видно на рис. 4). Клеевой раствор не применялся, как в конструкции стены по оси Г.

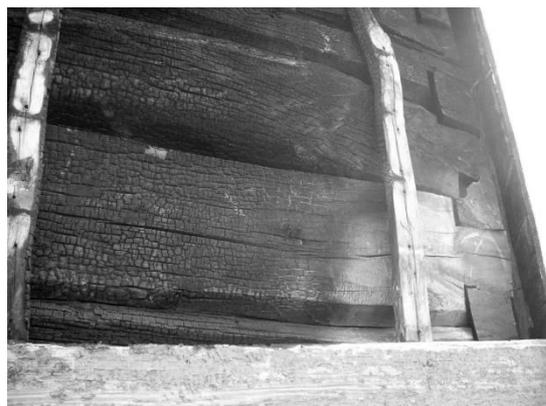
Стены барабана, так же, как и стены на нижних отметках, имеют срубную конструкцию, изготовлены из дубового бруса. Точность подгонки бру-

Рис. 5. Сруб барабана. Конструкция дощатой обшивки

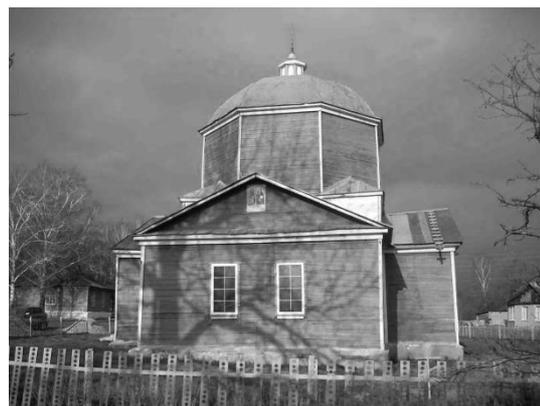
Рис. 6. На отметках от 3,700 до 5,700 стены снаружи обшиты оцинкованным железом

На отметках от 3,700 до 5,700 стены снаружи обшиты оцинкованным железом (см. рис. 6). На отметке около 0,800, в нижней части Храма имеются 12 окон, высотой 1,82 м, шириной 0,86 – 0,95 м. В барабанной части стен имеются слуховые окна (слухи) размером

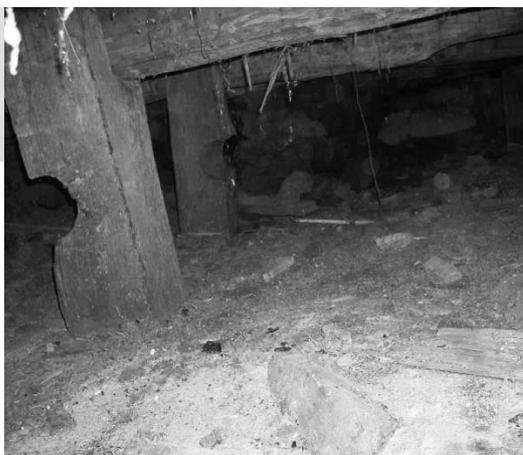
Полы дощатые, толщиной 50 мм по лагам из отёсанного дубового бревна высотой сечения 250-270 мм. Шаг лаг от 1250 до 1400 мм в алтарной части и около 900 мм в нефовой части. Стены по осям В и Г в алтарной части не имеют своих фундаментов, а опираются на балки-лаги. На участках между осями лаги опираются на дубовые стулья сечением около 250х250 мм (рис. 8). Стулья установлены нерегулярно, расстояние между ними около 3,5 – 4,5 м. В некоторых местах вместо дубовых стульев выложены столбики из фосфоритового камня (рис. 9).

Рис. 8. На участках между осями лаги опираются на дубовые стулья

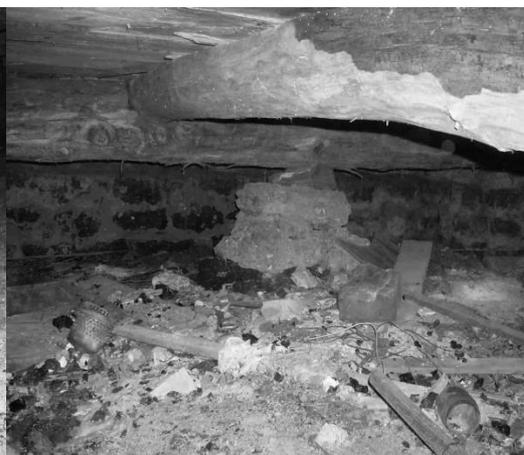
Рис. 9. В некоторых местах лаги опираются на столбики из фосфоритового камня

При строительстве фундамента использовали местный каменный материал – фосфорит, который обладает гидрофобными свойствами. Благодаря этому даже отсутствие гидрофобных материалов в местах опирания сруба не привело к развитию грибкового поражения древесины. То же можно сказать о фосфоритных столбиках, поддерживающих лаги.
