УДК 624.016

**С.П. Иванов**, канд. техн. наук, доцент, ФГБОУ ВО «Юго-Западный государственный университет» (Курск) (e-mail: pgs\_swsu@mail.ru)

## **ОЦЕНКА ПРИЧИН ЛОКАЛЬНОГО ОБРУШЕНИЯ НЕСУЩЕГО КИРПИЧНОГО СТОЛБА ОБЩЕСТВЕННОГО ЗДАНИЯ В Г. КУРСКЕ**

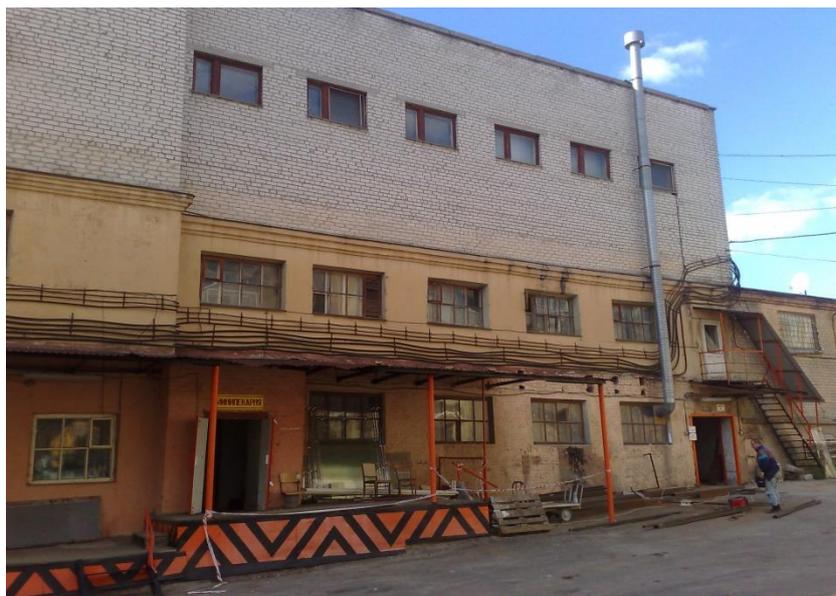
Рис. 1. Общий вид существующего здания

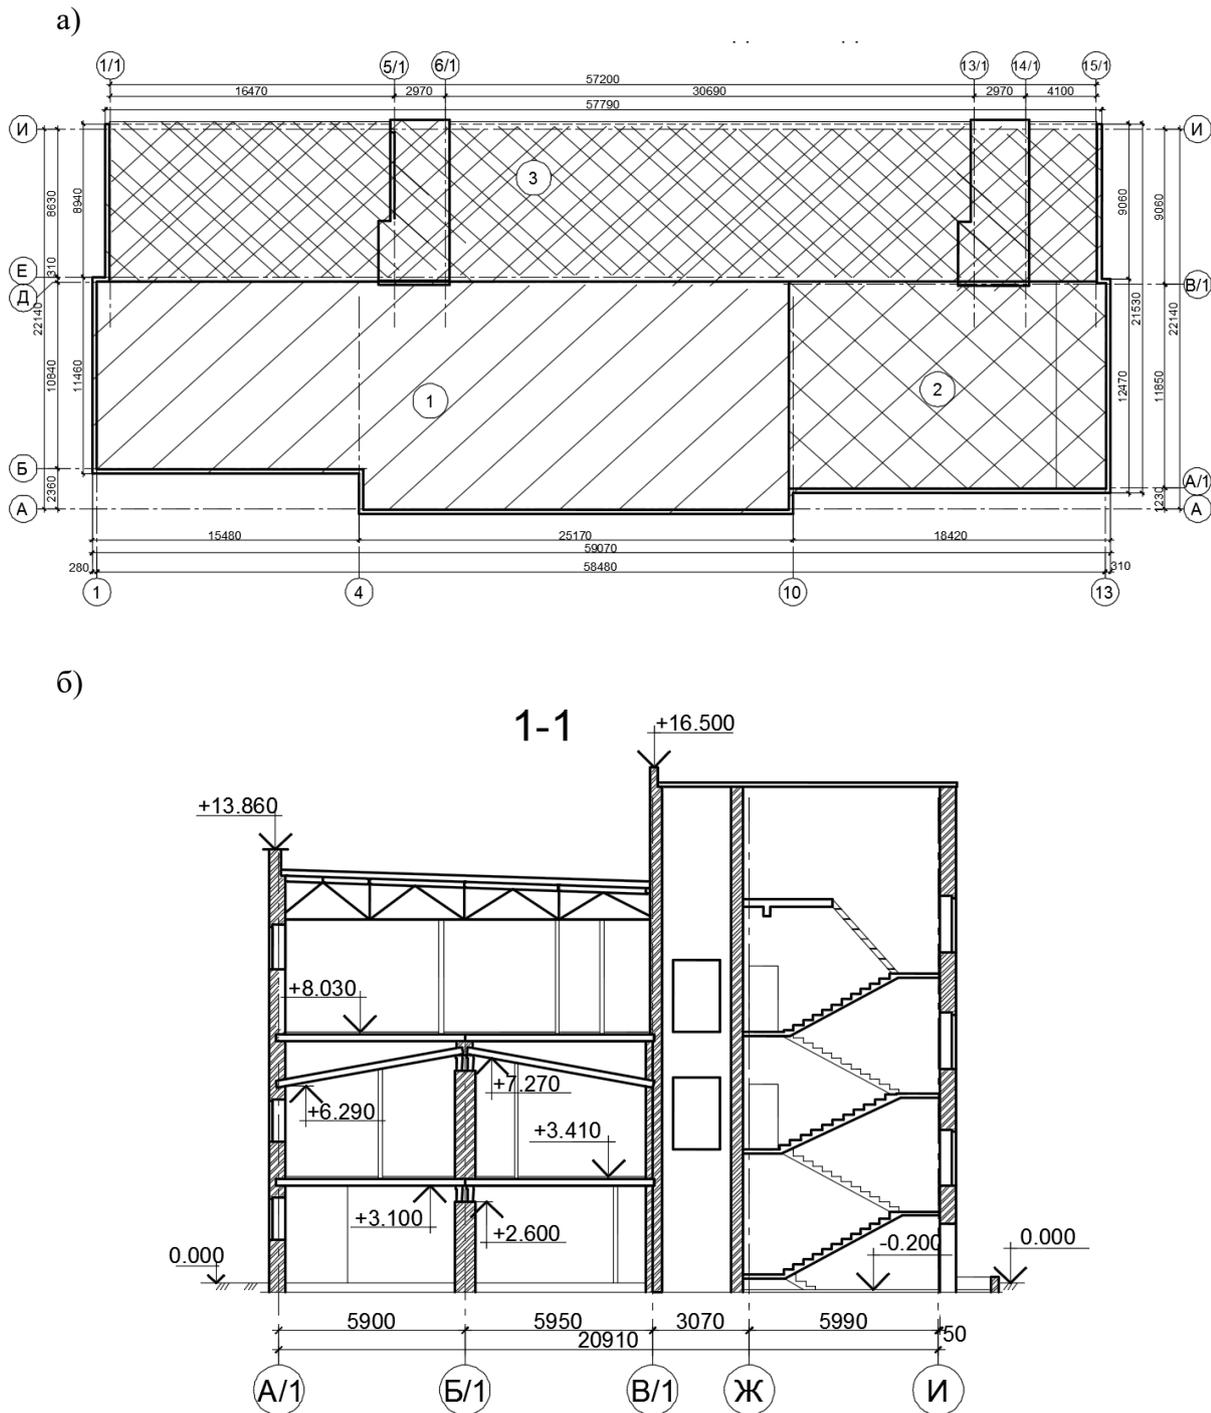
Последняя реконструкция (80-е годы прошлого века) привела к возведению со стороны продольной стены (см. рис. 2 по оси «Е») здания по всей высоте трехэтажной пристройки с двумя лестничными клетками.

Рис. 2. Конструктивная схема здания: а - схема плана первого этажа - 1- исходная часть здания с последующей надстройкой; 2- пристройка двухэтажной части с использованием сборных железобетонных плит перекрытия (впоследствии участок, на котором произошло обрушение); 3- трехэтажная пристройка; б – поперечный разрез
